Info-Nr. 07/01
Audatex-Nr. ohne
Reparatur/Diagnose

Fahrzeugart	Wohnmobile, Wohnwagen
Fahrzeughersteller	Alle
Fahrzeugtyp	Alle
Baujahr	Alle
Schadenbereich	Strukturierte Außenbeplankung
Betreff	Liegt ein Durchstoß oder eine Delle in der Außenbeplankung vor, kann diese instandgesetzt werden.

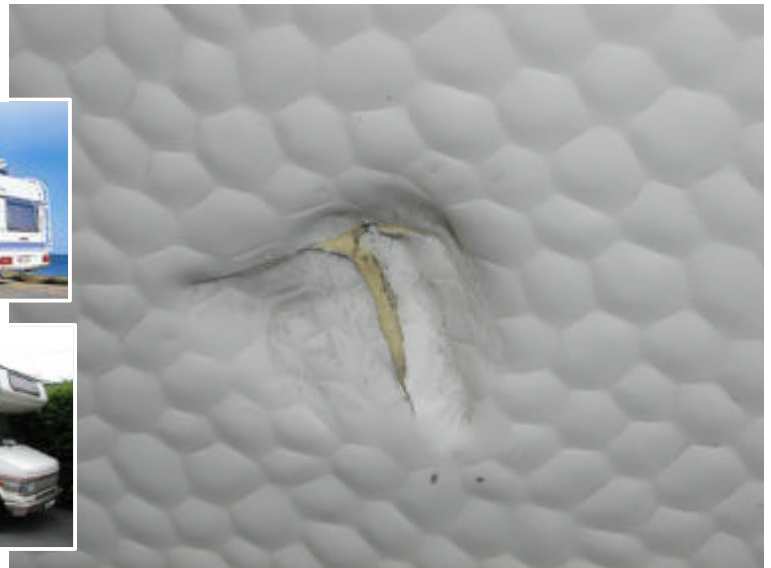
Detail: Wohnwagen mit Delle und Riss in der Seitenbeplankung

1. Im Dellen- oder Rissbereich ist der Lack zu entfernen.
2. Falls ein Durchstoß in den Hartschaum reicht ist dieser mit einer speziellen Dichtmasse zu versiegeln.
3. Vorspachteln der Vertiefung mit spezieller Spachtelmasse.

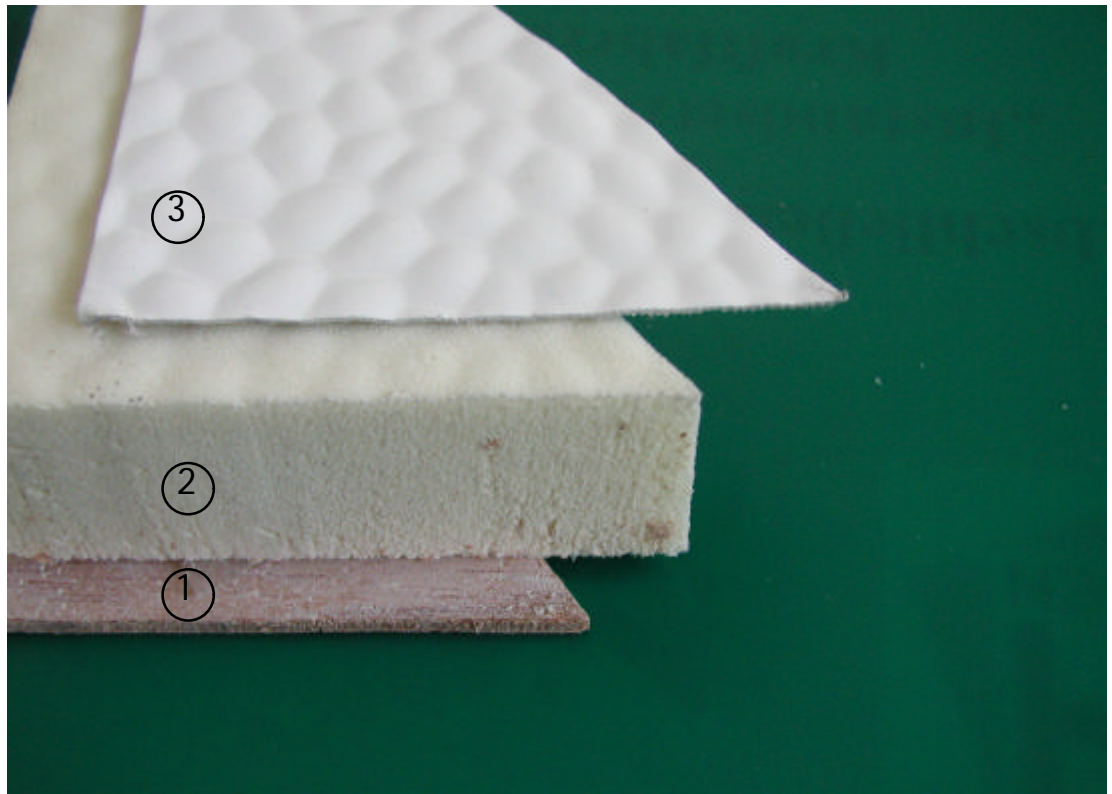
Bild 1: Schnittdarstellung Außenbeplankung

- Rahmen und tragende Profile (ohne Bild)
- Holzplatte auf mehreren Lagen verleimt (circa 3 mm) (Bild 1/Position 1), mit Folie als Dampfsperre (ohne Bild)
- Schaumstoff (circa 30 mm) zur Wärme- und Schallisolierung (Bild 1/Position 2)
- Strukturiertes und lackiertes Aluminiumaußenblech (circa 0,7 mm) (Bild 1/Position 3)

Der im Schnittbild (Bild 1) dargestellte Aufbau verhindert die Anwendung der konventionellen Ausbeulverfahren mit Hammer und Gegenhalter. Das bei Aluminiumblechen mögliche Anschweißen von speziellen Zugbolzen ist technisch zwar

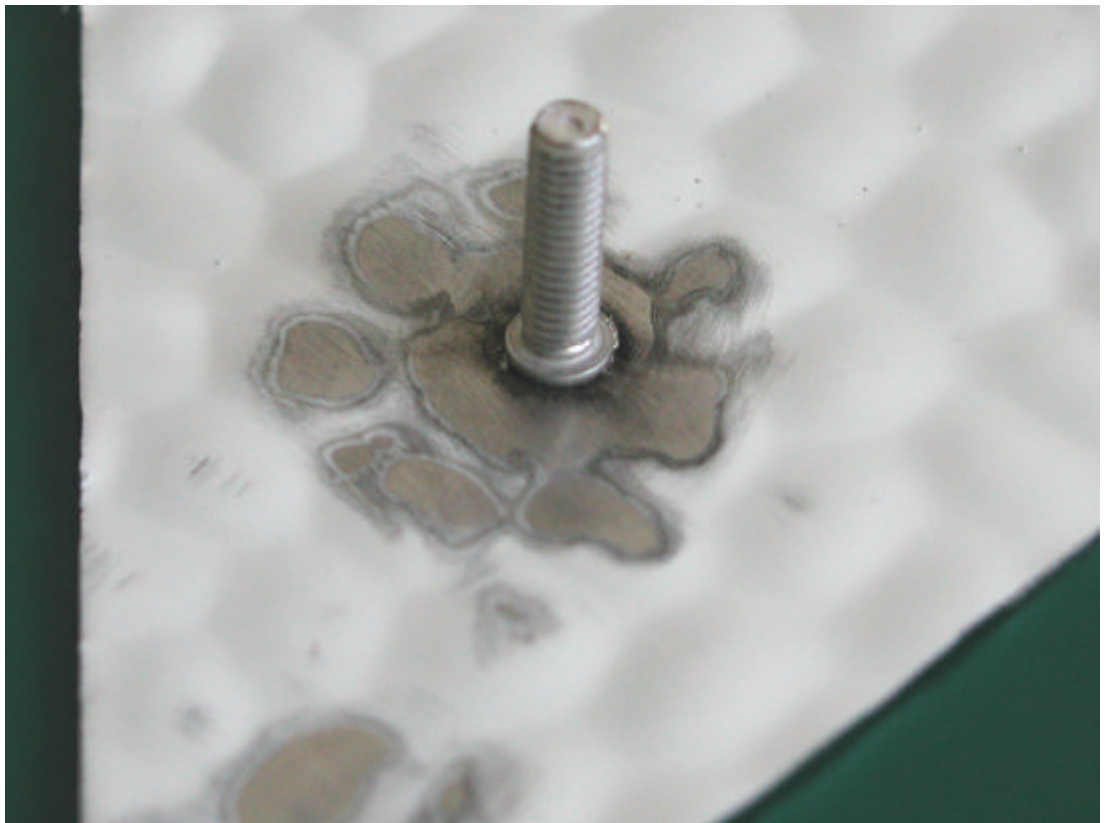
möglich, aber die Rückverformung der feinen Struktur ist nicht durchführbar. Weiterhin würde die Rückbildung der Vertiefung das Ablösen der Verklebung zwischen Aluminiumaußenblech und PU-Schaum bewirken.

Bild 2: Angeschweißter Zugbolzen: **nicht** durchführbare Außenhautinstandsetzungsmethode

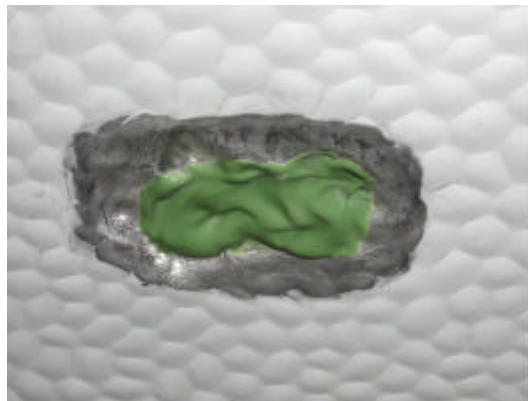
Bild 3: Abgedichteter Riss

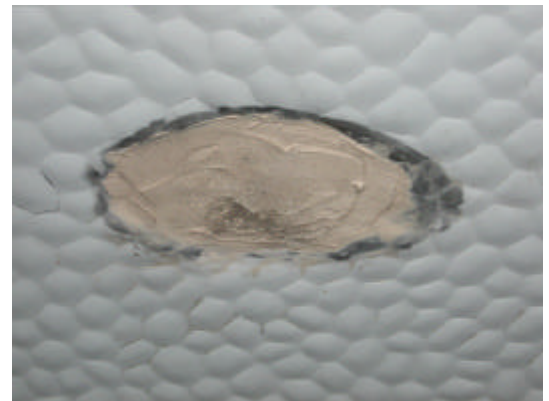
Bild 4: Vorgespachtelter Bereich

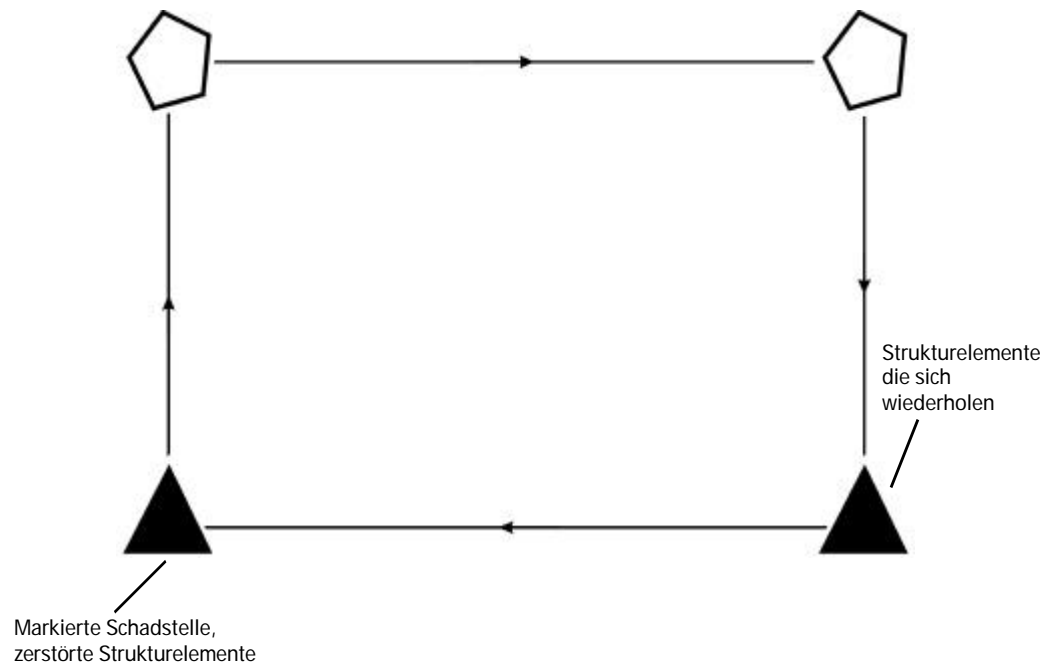
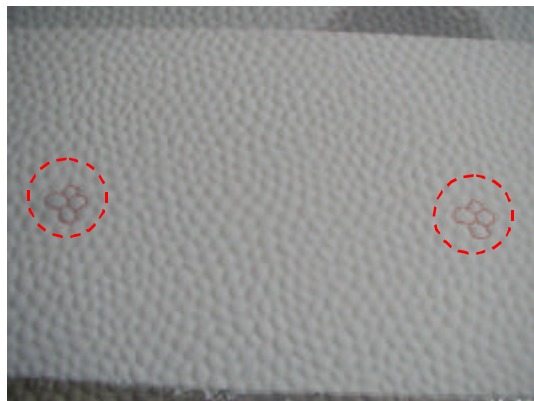
Bild 5: Stellen gleicher Oberflächenstruktur

Mit einem Stift über der Schadstelle markiert man eines der kleinen Strukturelemente.

Mit einem Lineal wird eine waagrechte Linie gezogen. Mit dem Auge wird die Linie im Bereich (zum Beispiel 20-35 cm weiter rechts) nach einem Element gleicher Form abgesucht. Diese Stelle wird nun auch markiert.

Senkrecht nach unten ist dann die erste waagrechte Linie durch die Schadstelle hindurch zum Schnitt zu bringen.

Dieser Bereich ist in der Struktur identisch zum Schadenbereich. Mit einer speziellen Gussmasse und Vorrichtung wird hiervon ein Negativabdruck erstellt.

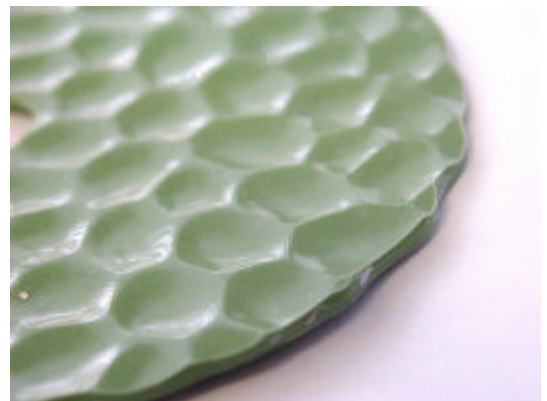
Bild 6: Detail: Negativabdruck der spezielle Masse zur Wiederherstellung der Struktur

Nach Positionierung des Negativabdrucks und der Vorrichtung über der Schadstelle wird durch den Negativabdruck mit einer Spritze und Nadel eine spezielle Reparaturmasse eingespritzt. Mit Vakuum unterstützt wird die Stelle porenfrei. Die Ebenheit ist sehr gut.
